内側半月板 後根断裂

—あなたのその危険な半月板損傷、見逃していませんか？—

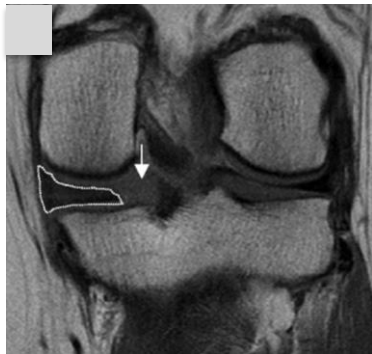
① 裂け目サイン

後根の連続性が消失

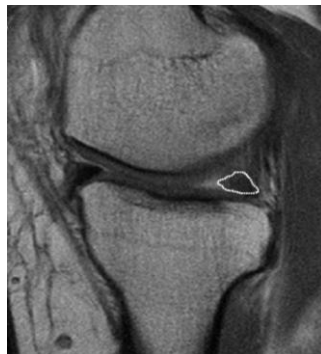
② 幽霊サイン

後方陰影の欠損

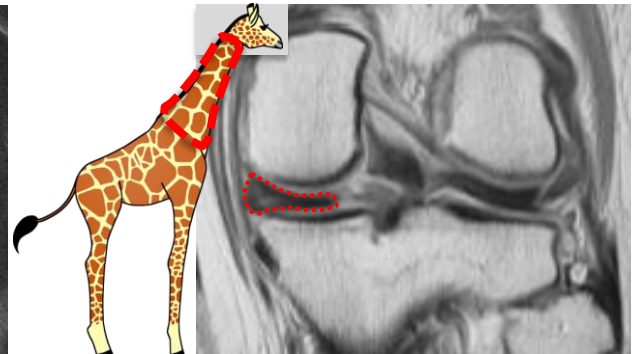
③ キリンの首サイン

後根断裂・半月板の腫大

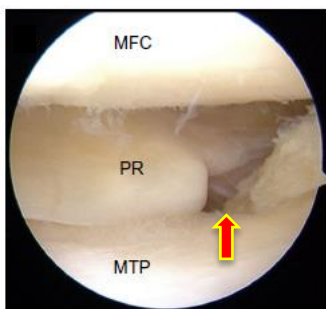
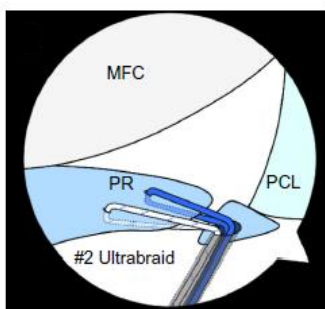
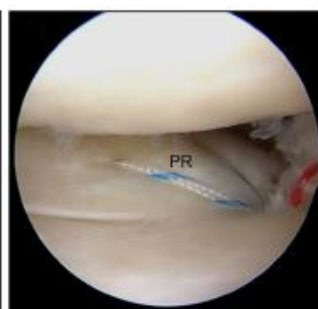
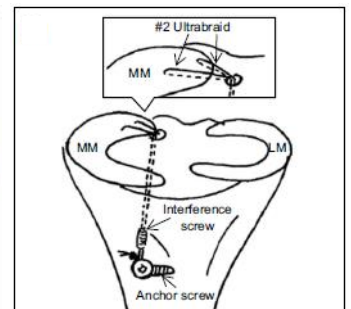
膝関節鏡を用いた半月板制動術: 適応症例には早期の手術が勧められます。
